# 塩害を受けた構造物(部材)の補修工法の選定

基本は塩害であるが、塩害とASR あるいは塩害と凍害の複合劣化についても検討できる。

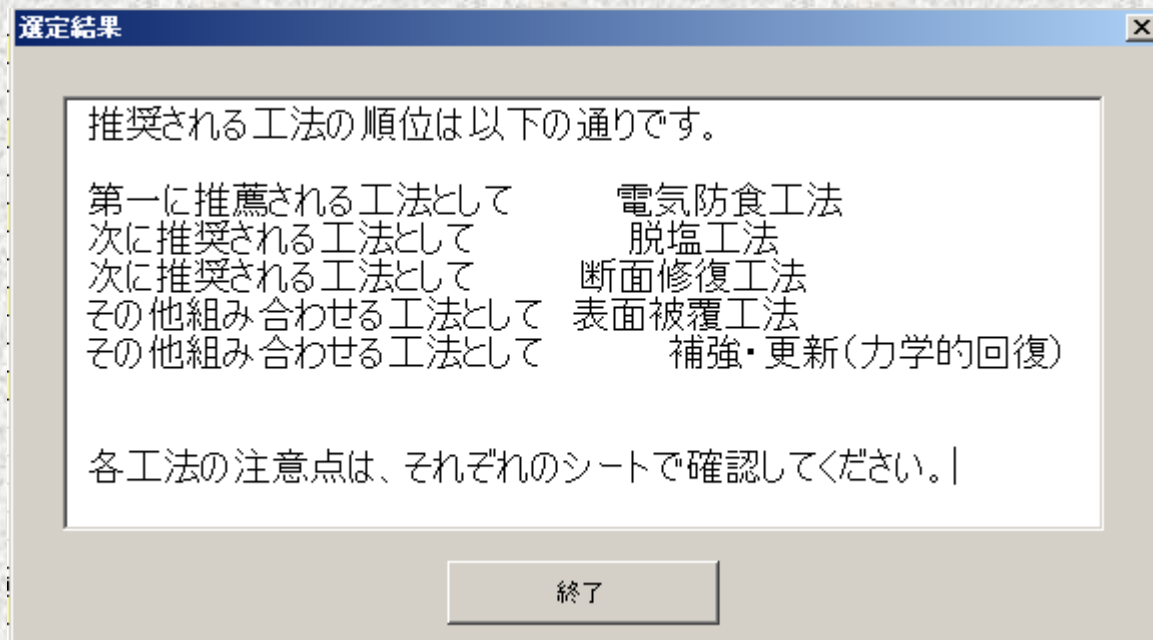
「工法の一次選定」ボタンを押すと、表面被覆工法、断面修復工法、電気防食工法、脱塩工法、補強・更新(力学的回復)の5工法が、推奨される順位で、メッセージボックスに表示される。同順位の場合は同じランクに表示される。また、明らかに適用されないと考えられる工法は表示されない場合がある。

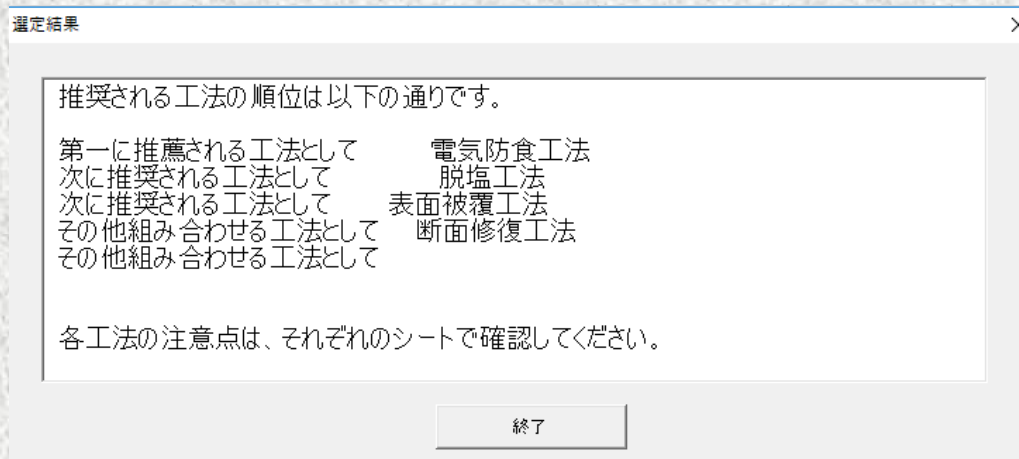
# 判定例(1)

条件: RC部材、進展期(CI限界値超)、経過年数30年、海上大気中過去に数回補修、水掛かりの可能性あり、外部からの電源あり、今後の維持管理費用の発生を許容、

選定された工法シートに注意点を記述

5つの工法の内 1 番目に推薦される工法です。

- 1 RC構造物に対する電気防食の実績は多い。
- 2 塩害の進展期に電気防食を実施することは、(劣化が顕在化する前なので)特に勧められる。
- 3 経過年数が20~30年経過し、海上大気中なので、劣化部の断面を修復して電気防食の適用を考える必要がある。
- 4 過去に数回塩害に対する補修が行われたことから、何回も再劣化しており、電気防食の適用の効果が高い。
- 5 水の影響の可能性があるので、陽極にできるだけ水がかからないような配慮をする必要がある。
- 6 維持管理をしっかりとやるようにすれば(電源や復極量など防食電流の管理が加わる)、電気防食も採用の可能性が高くなる。

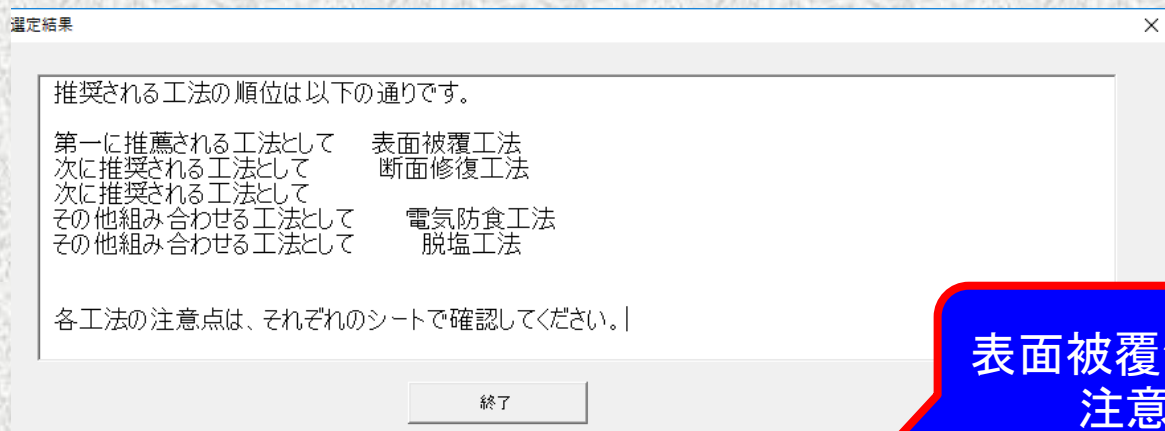
# 判定例(2)

条件: RC部材、進展期(CI限界値超)、経過年数30年、海上大気中過去に数回補修、水掛かりの可能性あり、外部からの電源なし、今後の維持管理費用の発生を許容、

表面被覆シートの  
注意点

- 1 RC構造物の場合、出来るだけ早い時期に実施して、将来の鉄筋位置の塩分量を限界値以下にできる事を確認するのが良い。
- 2 塩害の進展期では、鋼材位置の塩分量が限界値を超えているため、被覆は勧められない。局所的にかぶりの小さい鋼材の劣化であれば、その部分を断面修復して構造物全体を被覆することは考えられる。
- 3 経過年数が20~30年経過し、海上大気中なので、被覆の効果は期待できない。
- 4 過去に数回塩害に対する補修が行われたことから、何回も再劣化しており、被覆の効果は期待できない。
- 5 水の影響の可能性があることから、湿潤面に対応した被覆材料を使う必要がある。
- 6 電源を全く確保できないので、人力で作業する必要がある。
- 7 維持管理は、被覆に対する点検(目視による、膨れ・ひび割れ・変色などの確認)が中心となる。
